Klimaschutz durch Moorschutz – nachhaltig und regional

Pilotprojekt „Umsetzung Moor in der Flur „See“ Bad Dürkheim“ –

Teil A – Management und Monitoring

Statusbericht 2023

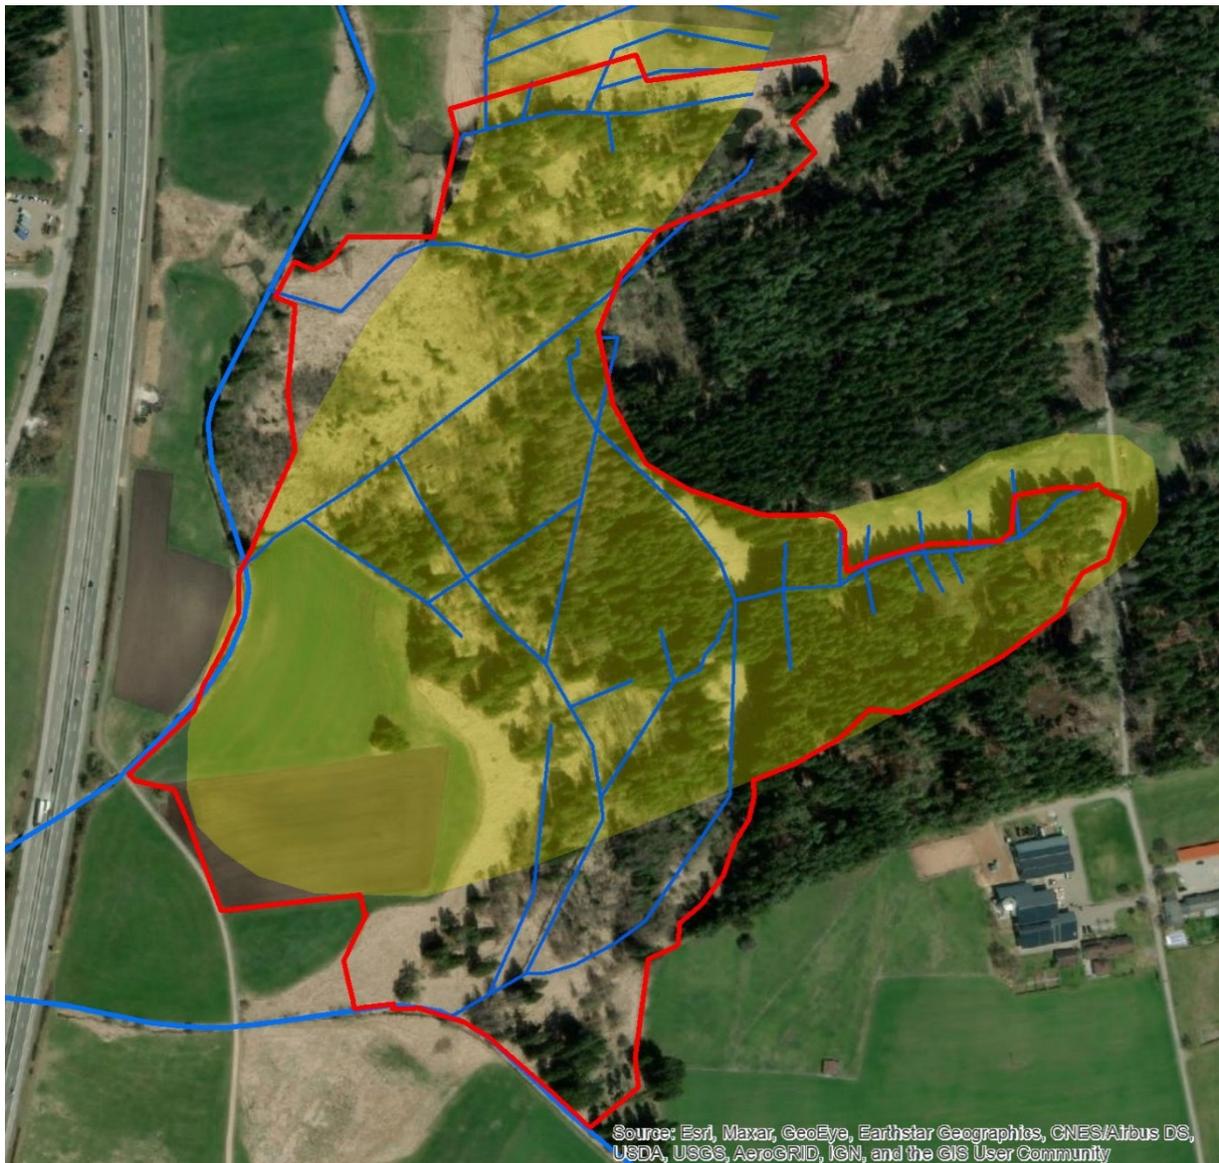
Abbildung 1: Übersicht über das „Moor in der Flur See“. Die rote Linie begrenzt den Untersuchungsraum. Das Niedermoor ist gelb-transparent dargestellt nach GÖTLICH (1978). Blaue Linien zeigen die Entwässerungsgräben. Im Luftbild ist die Verteilung von Offenland und Wald gut zu erkennen.

Im Norden erstreckt sich eine Feuchtweide mit Resten eines Land-Schilfröhrichts, die derzeit von Wasserbüffeln unter landschaftspflegerischen Gesichtspunkten beweidet wird. Die Waldbereiche werden nicht mehr genutzt. Das halbmondförmige Niedermoor umfasst etwas mehr Fläche als im Kataster der LUBW dargestellt (Abbildung 1). Im Süden reicht seine Ausdehnung bis an den Fanggraben.

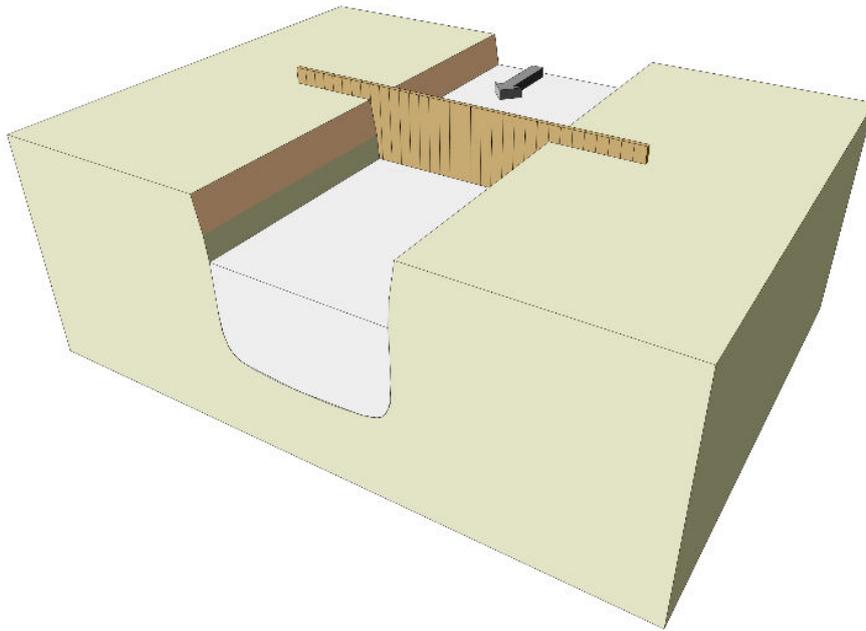
Abbildung 2: Aufbau einer einwandigen Holzspundwand, vor der Überwallung mit Torfen.

Im „Moor in der Flur See“ wurden nur einwandige Spundwände verbaut. Dazu wurden 6 cm starke Spundbretter mit einer Nut- und Federfräsung senkrecht in den Torf getrieben (Abbildung 2). Als Baumaterial wurden Douglasienhölzer verwendet. Um eine dauerhafte Stabilität des Bauwerks zu erreichen, wurden die Holzdielen mindestens 1 m in den gewachsenen Torf getrieben (sofern vorhanden). Seitlich reichen die Sperren ebenfalls mindestens 1 m in die Grabenschulter hinein. Die einwandigen Spundwände wurden anschließend mit den vorhandenen Torfsubstraten beidseitig und entsprechend breit angefüllt und überdeckt (Abbildung 3). Im dauerhaft nassen Milieu beginnt das Holz zu quellen und die Dichtigkeit und Stabilität der Sperre erhöht sich.

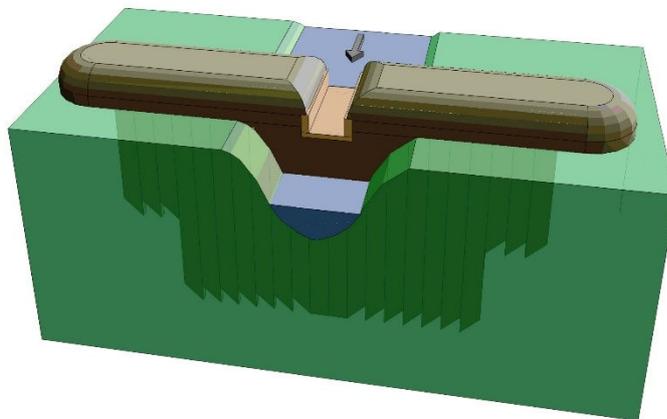
Abbildung 3: Aufbau einer einwandigen Holzspundwand, nach der Überwallung mit Torfen.

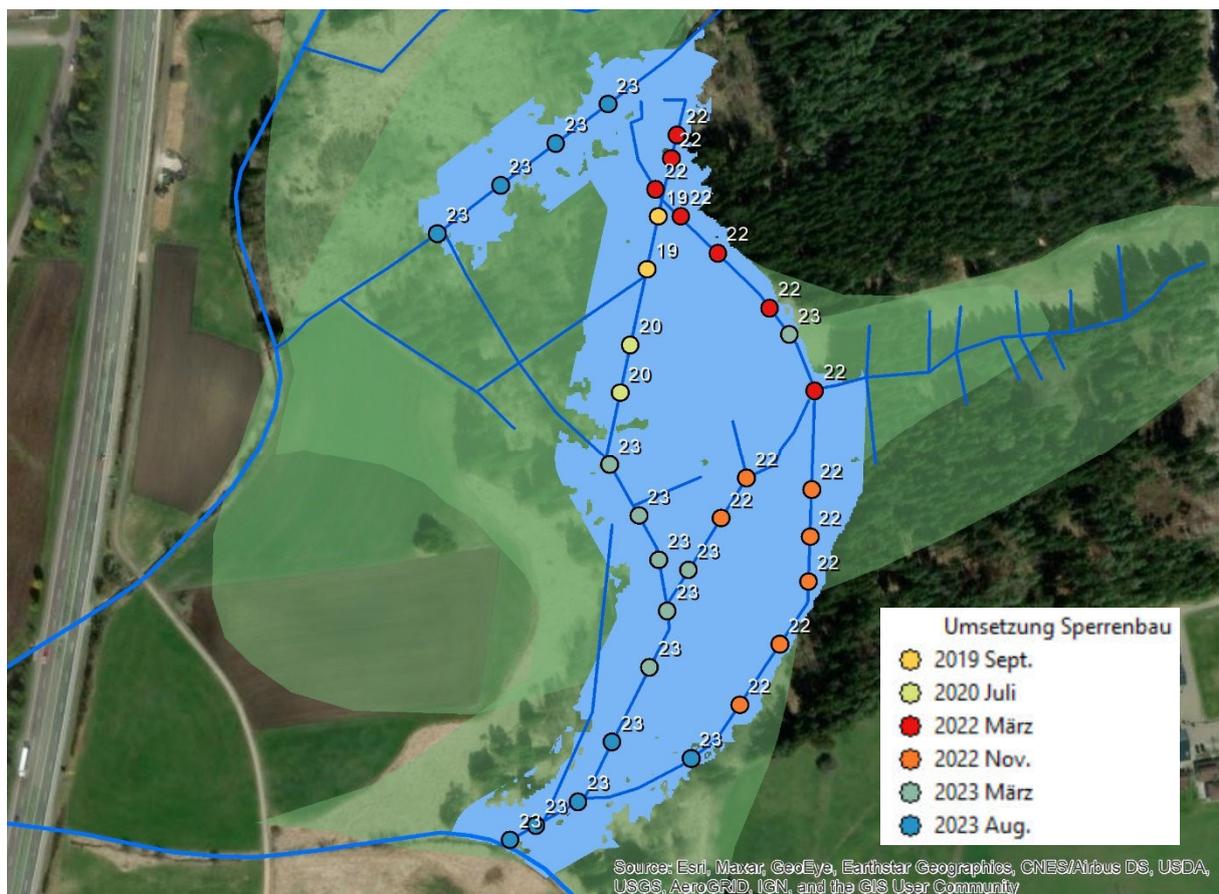
Abbildung 4: Lage der 34 Sperren und Darstellung der unterschiedlichen Bauabschnitte von September 2019 bis August 2023.

Am 28. September 2019 wurde im Zuge des ersten Workshops mit den Mitarbeitern/innen der Gestalterbank die ersten zwei einwandige Sperren mit Torfüberwallung gebaut. Im darauffolgenden Jahr fand der zweite Workshop statt, wodurch am 18. Juli 2020 zwei weitere einwandige Sperren hinzukamen (Abbildung 4).

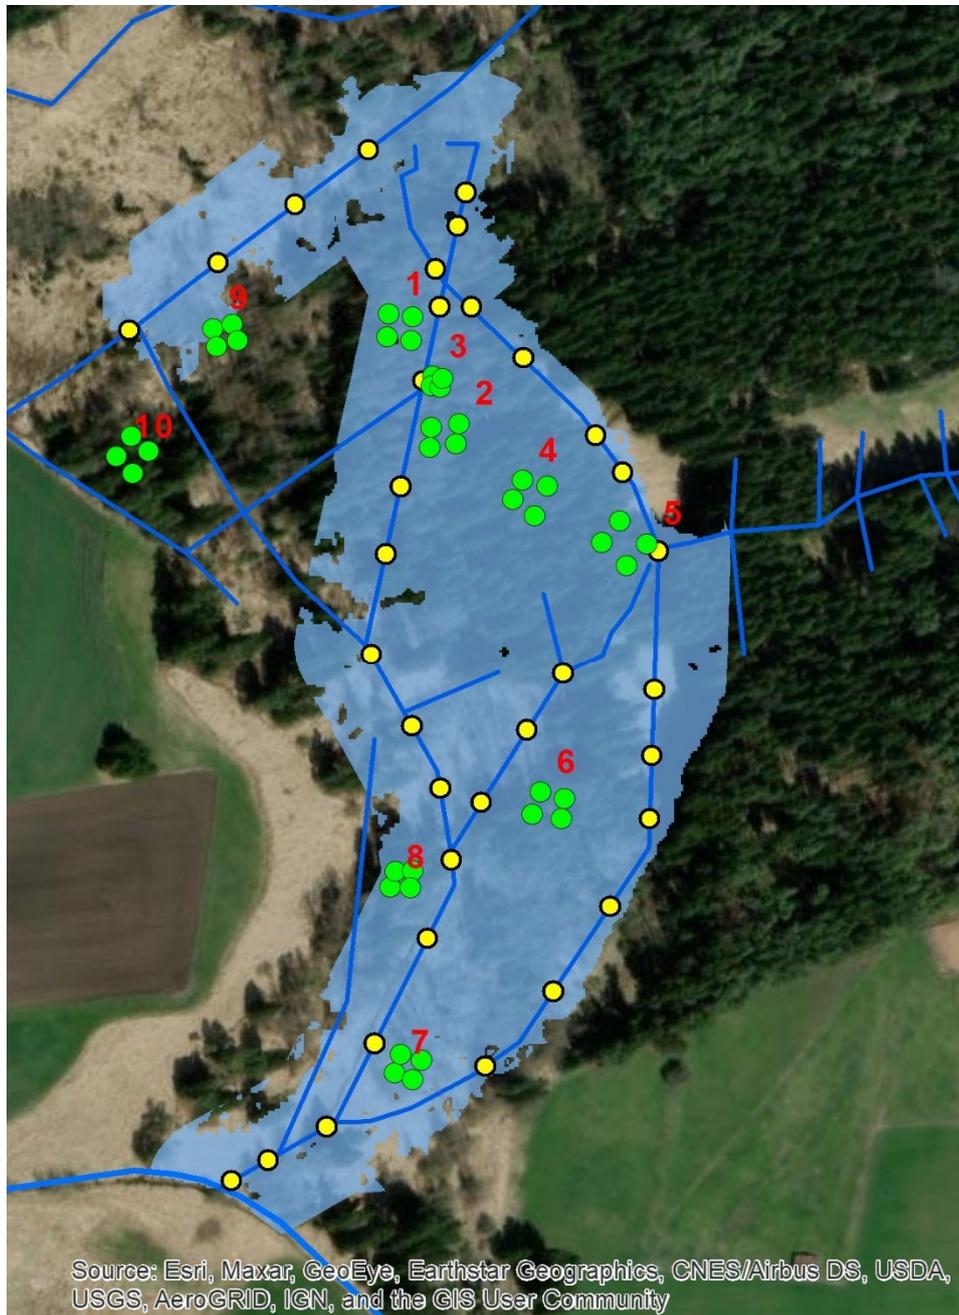
Abbildung 5: Lage der zehn Vegetationsaufnahmen. Die Plots sind grün dargestellt und in Rot durchnummeriert. Die Flächen der Aufnahmen unterscheiden sich in ihrer Größe.

wiedervernässt wurden. Wo sich die einzelnen Aufnahmeflächen befinden, kann der Abbildung 5 entnommen werden.

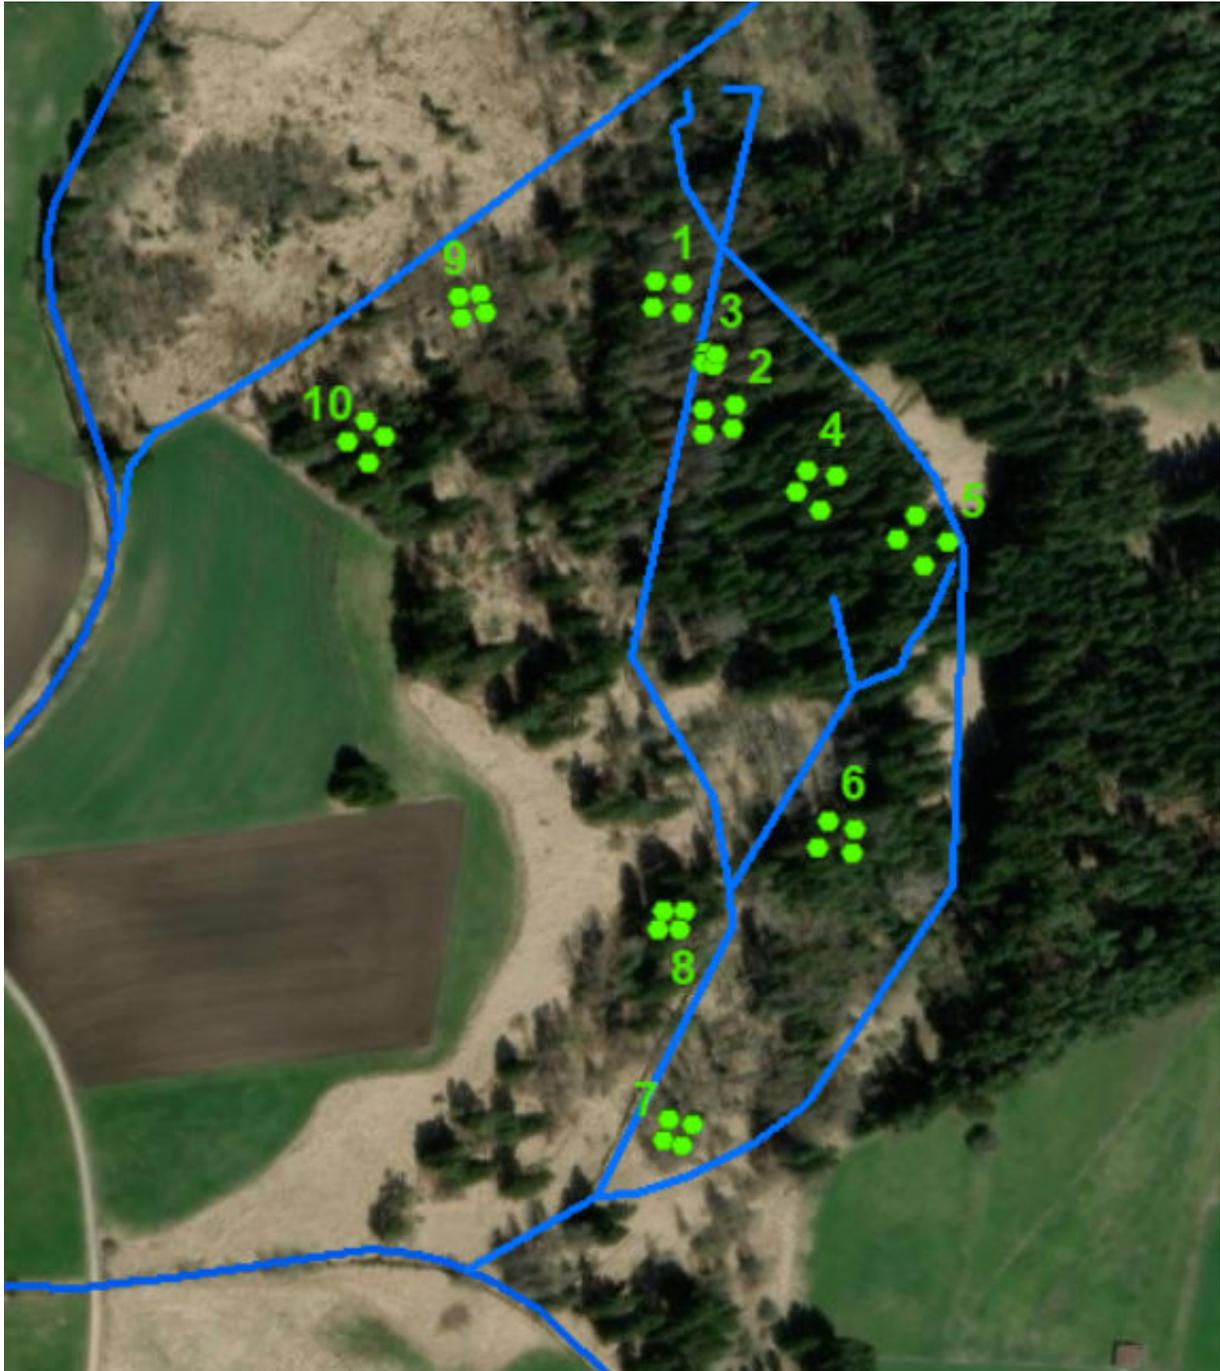
Abbildung 6: Überblick über die Lage der Vegetationsaufnahmen

Die erste Aufnahme befindet sich in einem Fichtenforst, der im Anstaubereich 2019 liegt (Abbildung 6). Zum Zeitpunkt der Aufnahme, hatte die Wiedervernässung bereits zwei Jahre gewirkt und viele Fichten, aus der ersten Baumschicht, waren bereits abgestorben. Dennoch kommen in der Mehrzahl Halbschattenpflanzen (5,3) vor. Die Temperaturzahl 5,1 zeigt Mäßigwärmezeiger an. Die Kontinentalitätszahl 4 steht für ein subozeanisches Klima; also eher feucht und noch etwas ausgeglichen. Die

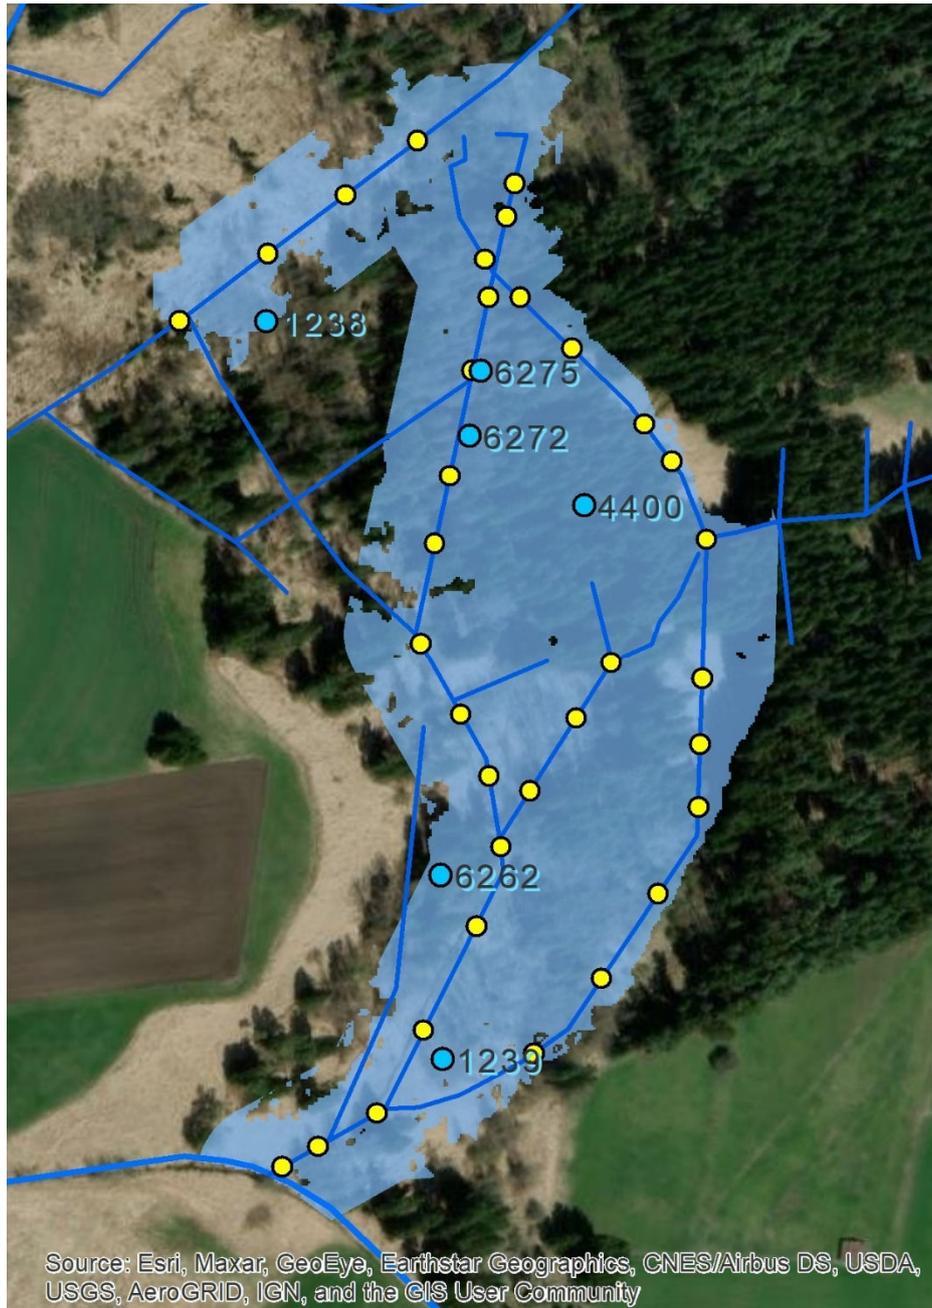
Abbildung 7: Lage der sechs Sonden, die den Wasserstand unter Flur messen. Die Sperrenstandorte sind gelb dargestellt; die Pegelstandorte sind in hellblau gekennzeichnet.

Seit Oktober 2019 messen zwei Pegel im Zentrum des Moores den Wasserstand. Vier weitere Pegel wurden im Oktober 2021 eingebracht (siehe Abbildung 7). Die automatischen Datalogger der Firma Aquitronic sind auf einen Messrhythmus von 6 Stunden eingestellt. Die Wasserstände unter Flur werden um 0 Uhr, 6 Uhr 12 Uhr und 18 Uhr erhoben und gespeichert.

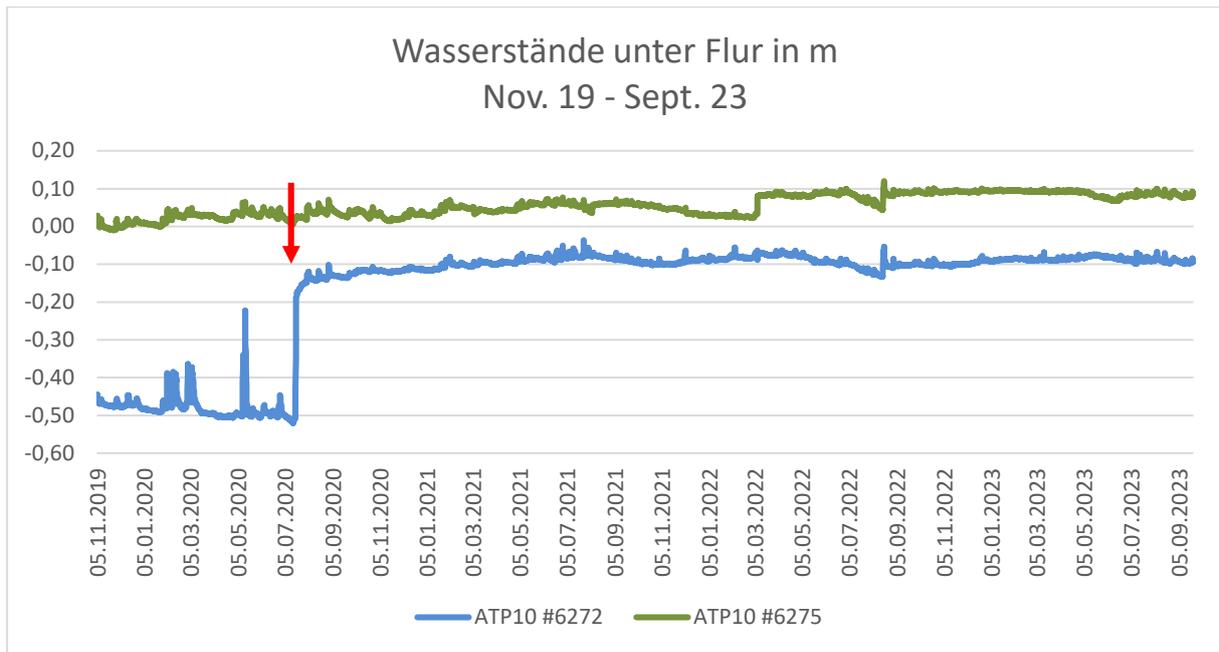
Abbildung 8: Das Diagramm zeigt den Verlauf des Wasserstandes unter Flur der zwei Pegel, die bereits am längsten im Moor ausgebracht sind. Insgesamt können diese den Verlauf von bereits drei Jahren dokumentieren. Pegel 6275 befindet sich seit Beginn in einem wiedervernässten Bereich. Im Bereich von Pegel 6272 fand im Juli 2020 eine Wiedervernäsungsmaßnahme statt.

Die sechs Sonden zeigen die Ergebnisse, die im Folgenden dargestellt werden. Zuerst werden die Verläufe der Wasserstände der Sonde abgebildet, die sich bereits seit Herbst 2019 im Gelände befinden. Die **Sonde 6275** steht von Anfang an im wiedervernässten Bereich. Der Standort wurde nahe am bereits wiedervernässten Graben gewählt. In diesem Bereich steht das Wasser häufig ein paar Zentimeter über Flur. **Sonde 6272** wurde am selben Tag ausgebracht, allerdings ca. 30 m grabenabwärts. Dieser untere Grabenabschnitt wurde am 18. Juli 2020 durch den zweiten Workshop der Gestalterbank angestaut. Im Diagramm kann man den Effekt der neu eingebauten Sperre sehr deutlich erkennen (siehe Abbildung 8). Der Wasserstand konnte um 30-40 cm angehoben werden. Es fällt außerdem auf, dass es vor der Wiedervernässung z.T. starke Schwankungen gab. Diese sind danach nahezu ganz verschwunden. Die Wasserstandslinie bewegt sich über Jahreszeiten und Jahre hinweg in einer ähnlichen kleinen Spanne. Das Moor hat somit an dieser Stelle seine Pufferfunktion zurückerhalten.

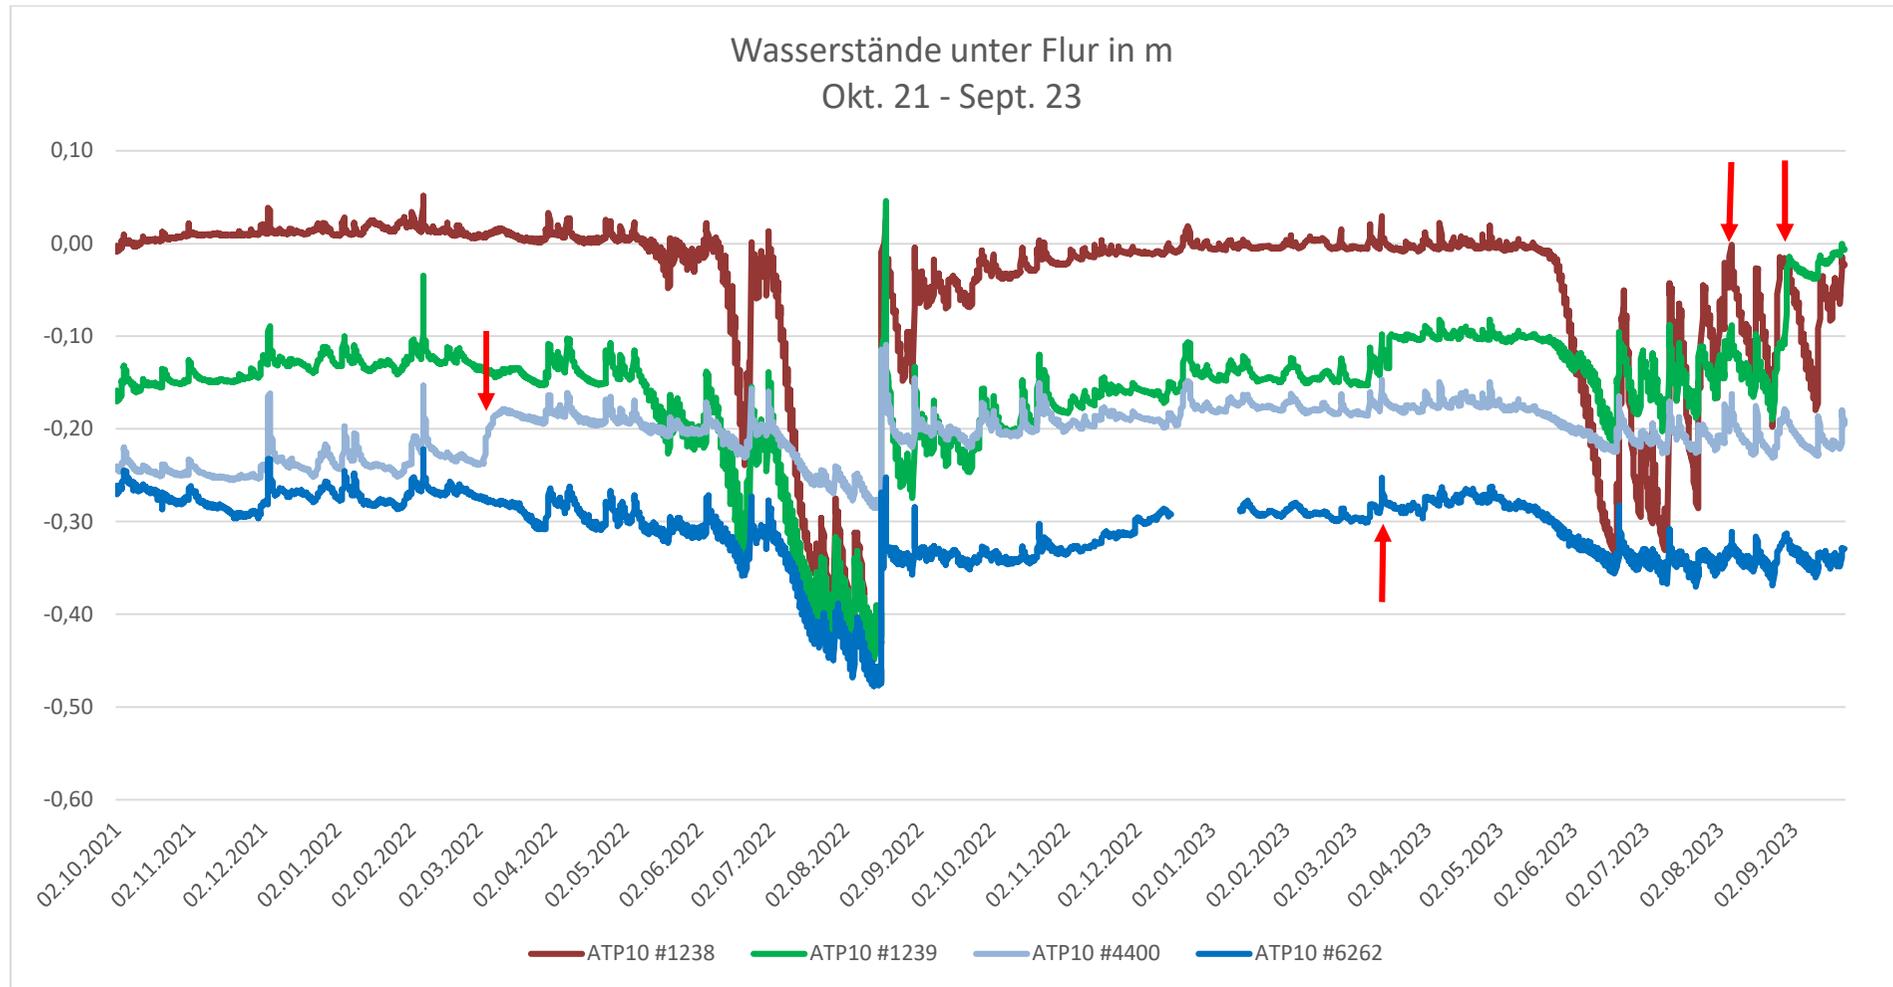
Abbildung 9: Es wird der Verlauf des Wasserstandes unter Flur der vier Pegel angezeigt, die sich seit einem Jahr im Moor befinden. Der trockene Sommer 2022 ist sehr deutlich erkennbar. Die roten Pfeile markieren jeweils eine Sperrbauphase (je nach Standort Wirkung auf in der Nähe liegende Sonden).

Im Oktober 2021 wurden weitere vier Sonden ausgebracht, die sich anfangs in noch entwässerten Bereichen befanden. Anfang März 2022 fand eine weitere Bauphase statt (Bauphase ist mit rotem Pfeil dargestellt; siehe Abbildung 9). **Sonde 4400** befindet sich ca. 40 m vom angestauten Grabenabschnitt entfernt und trotzdem kann in den ersten Märztagen noch ein Anstieg um 4-5 cm festgestellt werden. Trotz 40 m Entfernung wirkt die Wiedervernässung auch auf die Spanne der Schwankungen und Sonde 4400 hat einen ruhigeren Verlauf als die anderen drei. **Sonde 1238** wurde in einem Bruchwald platziert. Hier ist der Wasserstand bereits relativ hoch, fällt aber in Trockenperioden (Sommer 2022 und 2023) stark ab. Die inzwischen durchgeführte Wiedervernässung wird hier entgegenwirken. **Sonde 1239** wurde ebenfalls in einem Bruchwald ausgebracht. Er befindet sich auf einer minimalen Erhebung. Der Wasserstand pendelt in der Regel zwischen 10 und 25 cm unter Flur. **Sonde 6262** steht in einer Fichtengruppe. Hier ist es grundsätzlich trockener, so dass eben auch Fichten wachsen können. Der Wasserstand erreicht kaum mehr als 25 cm unter Flur. In Trockenperioden ist der Torf hier bis ca. 50 cm tief entwässert. Um den Jahreswechsel 2022/23 hat die Sonde einen Messausfall. Im März 2023 wurde ein nahe, aber tiefer liegender Graben verbaut. Der Effekt auf diesen Standort ist nicht ganz so deutlich erkennbar. Dennoch fällt auf, dass die trockenen Sommer keinen so großen Einfluss auf die Wasserstandskurve mehr haben, als vor der Entwässerung und im Vergleich zu Messstandorten, die noch nicht wiedervernässt waren.

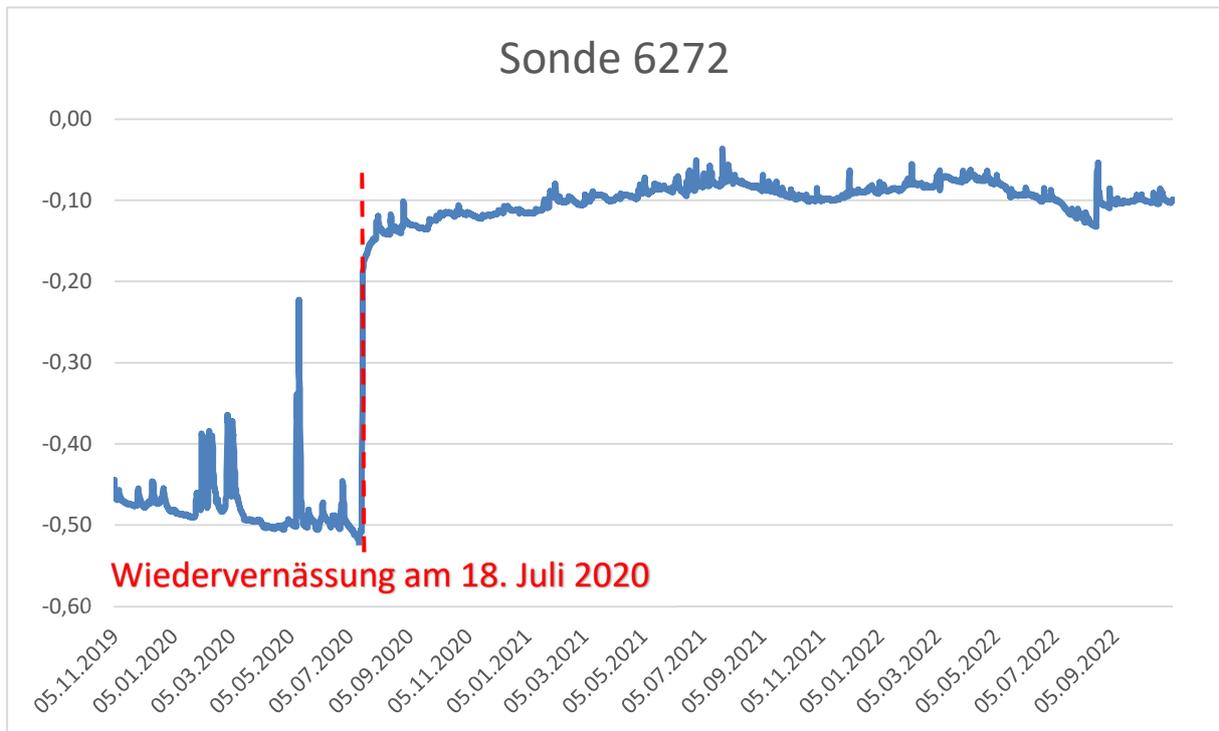
Abbildung 10: Die Sonde mit der Nr. 6272 befindet sich in einem inzwischen wiedervernässerten Bereich. Es ist deutlich zu erkennen, dass der Sperrbau am 18. Juli 2020 eine große Wirkung auf den Wasserstand unter Flur an diesem Standort hatte.

Im Folgenden wurde Pegel 6272 nochmals einzeln herausgegriffen, da er den Effekt der Wiedervernässung sehr deutlich veranschaulicht (siehe Abbildung 10, Abbildung 12).

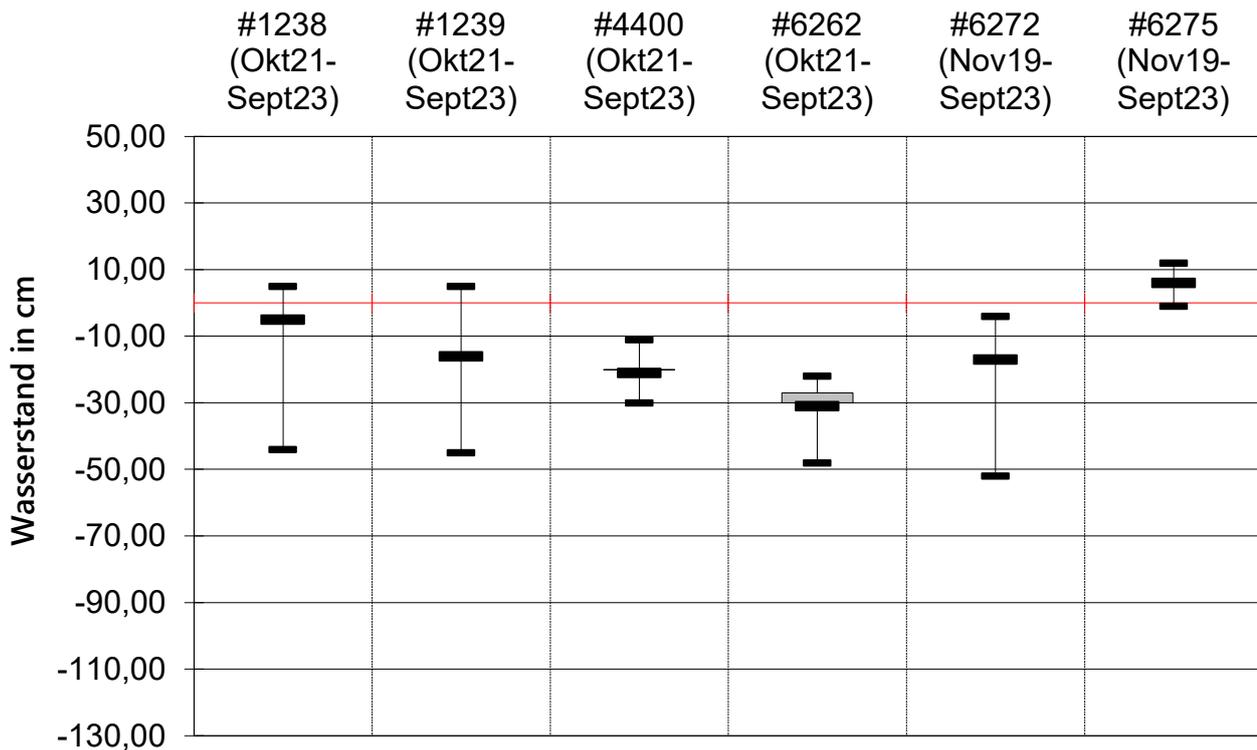
Abbildung 11: Die Box-Whisker-Darstellung zeigt die Maxima und Minima sowie die Durchschnittswerte der Wasserstände unter Flur an. Pegel 6275 zeigt die geringste Spannweite, da hier die Wiedervernässung bereits vor dem Beginn der Messung durchgeführt wurde. Darauf weist auch der insgesamt hohe Wasserstand hin.

Die Box-Whisker-Darstellung (Abbildung 11) verdeutlicht die Maxima und Minima sowie die Durchschnittlichen Werte der einzelnen Wasserstandsmessungen. Es gilt zu beachten, dass die Messzeiträume unterschiedlich lange sind. Zwei Pegel wurden bereits 2019 gesetzt, während die anderen erst zwei Jahre später folgten. Deutlich erkennbar ist, dass die Sonde 6275 die geringste Schwankung aufweist. Dies kommt daher, dass die Wiedervernässung an diesem Ort bereits vor der Installation der Sonde stattfand.

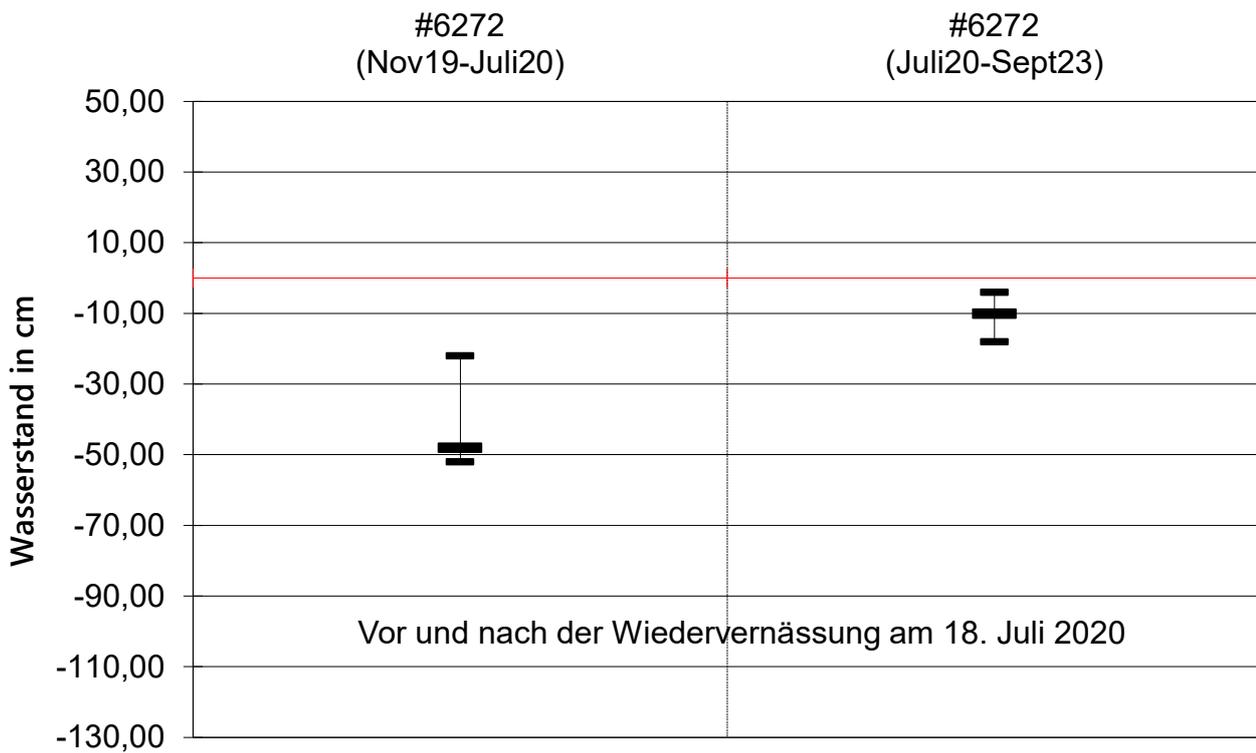
Abbildung 12: Die Box-Whisker-Darstellung zeigt den Pegel 6272 vor und nach der Wiedervernässung am 18. Juli 2020. Der Wasserstand wurde dadurch deutlich angehoben. Die Schwankungen des Wasserstandes haben sich mehr als halbiert. Minimum und Maximum liegen seither nahe beieinander.

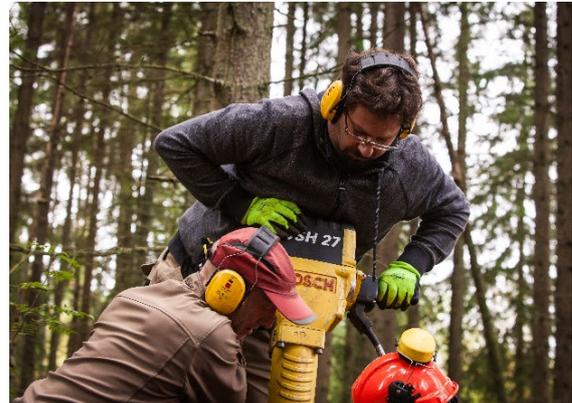
Abbildung 14: Arbeiten mit der Motorramme zum Einbringen der Bretter in die Torfe (Quelle: Gestalterbank).

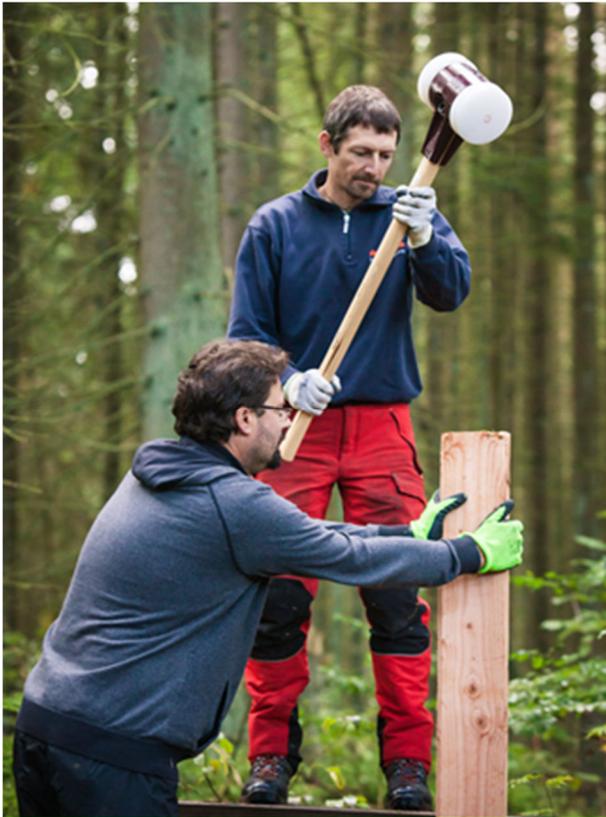
Abbildung 15: Einschlagen der Spundwände von Hand (Quelle: Gestalterbank).

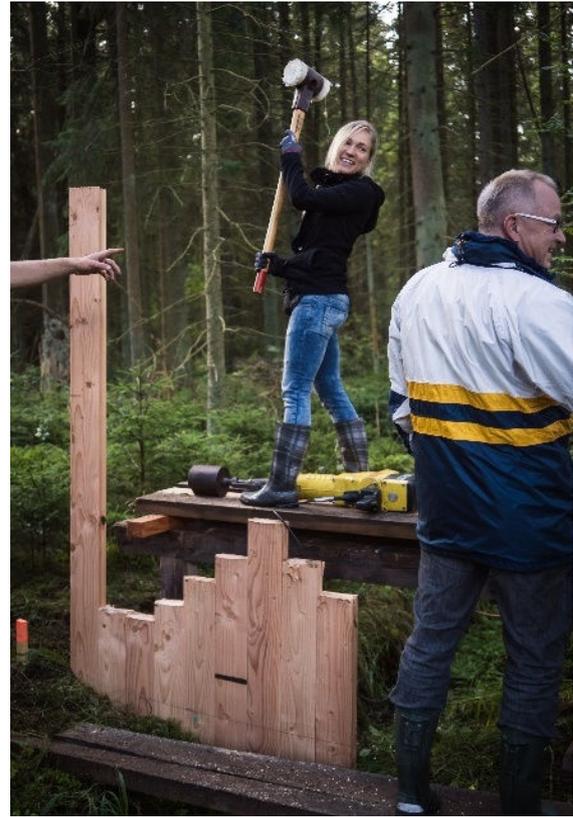
Abbildung 16: Einschlagen der Bretter für die einwandige Spundwand (Quelle: Gestalterbank).

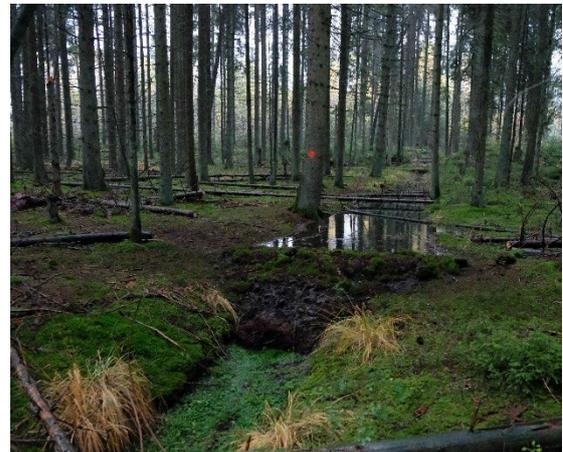
Abbildung 18: Fertig errichtete Sperre (Quelle: HfWU).

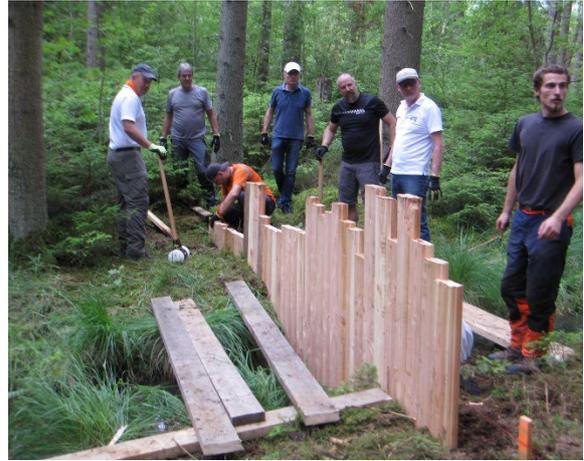
Abbildung 20: teilweise eingeschlagene Spundwand (Quelle: ILU).

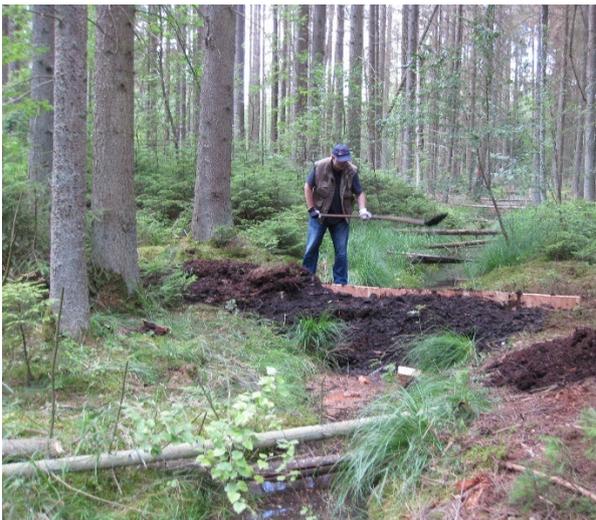
Abbildung 21: Überwallen der Spundwand mit Torfen (Quelle: ILU).

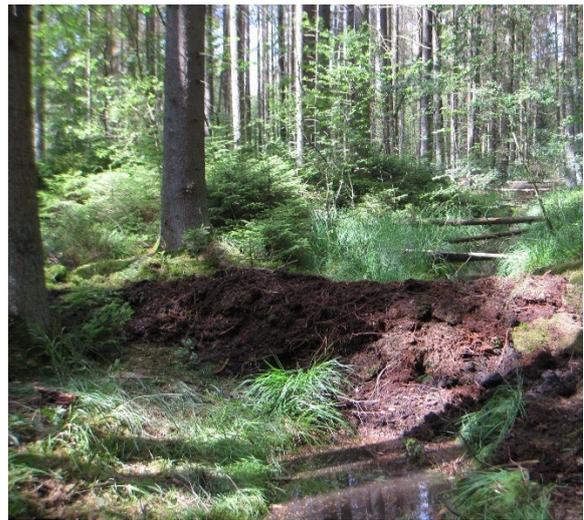
Abbildung 22: Vollständig überwallte Spundwand (Quelle: ILU).

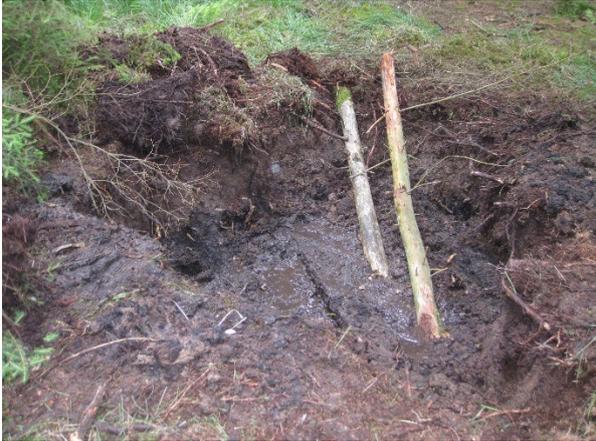
Abbildung 23: Entnahmestelle für die Torfe für die Überwallung (Quelle: ILU).
